Trouble Shooting Guide

Product. E3010/E4020/E5010

2022.05

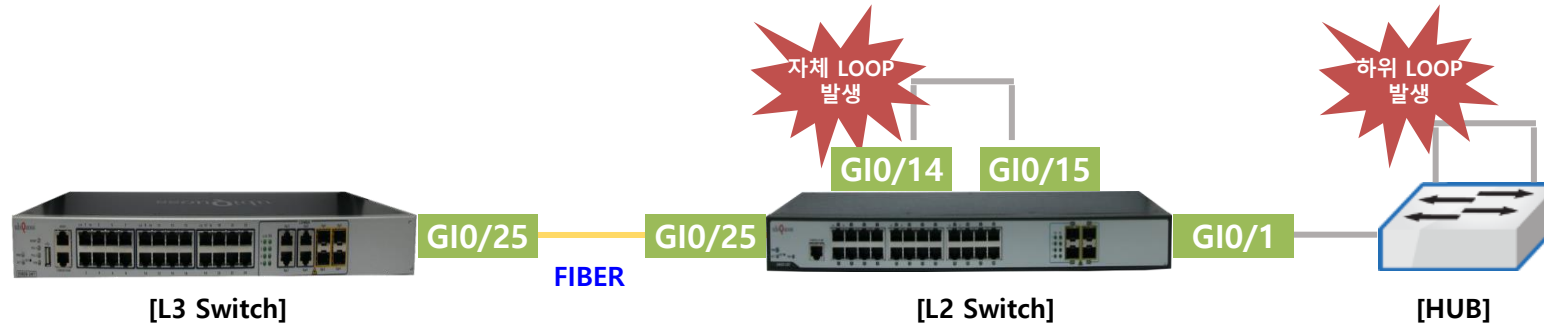
1. LOOP 발생시 확인 및 조치방법#1

▶ SLD (Self-Loop-Detection) 기능 이용한 LOOP 차단

- SLD 패킷을 초단위 전송하여, LOOP로 인해, SLD 패킷이 재수신되는 경우, LOOP로 간주 및 포트를 차단
- Default 무제한 차단이므로, recovery-time <1-1440min>을 설정하여, 포트 자동 해제되도록 설정필요

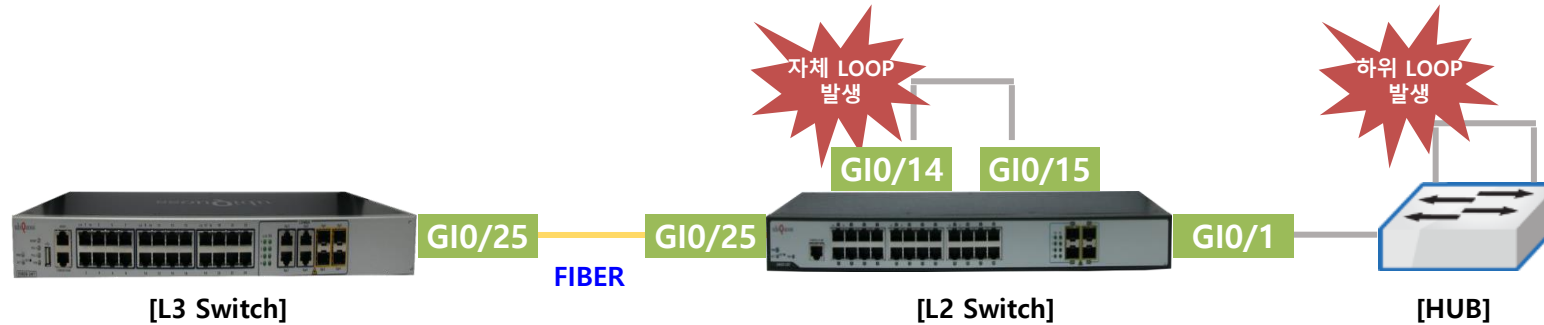
1. LOOP 발생시 확인 및 조치방법#2

▶ STP (Spanning-Tree Protocol) 기능 이용한 LOOP 차단

- BPDU 패킷을 초단위 전송하여, LOOP로 인해, BPDU 패킷이 재수신되는 경우, LOOP로 간주 및 포트를 차단
- 1) 자체 LOOP (포트간 연결) 차단시 : Role (Backp), Sts (BLK)처리, 2) 하단 LOOP로 차단시 : loopback guard err-disabled 처리

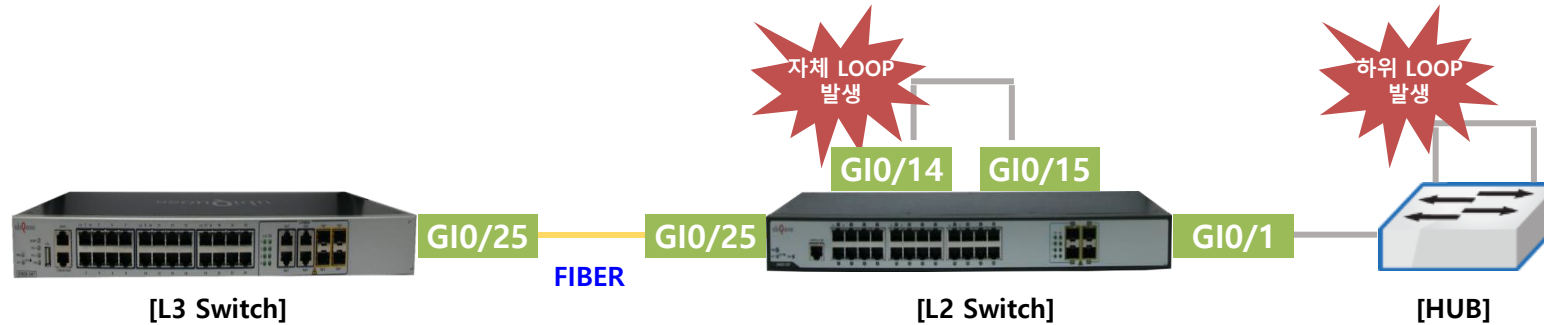
1. LOOP 발생시 확인 및 조치방법#3

▶ TC (Traffic-Control)기능 이용한 LOOP 차단

- Traffic이 설정한 임계치를 초과하여, 유입시, 포트 차단, 임계치 이하로 유입시, 포트 차단 해제 (LOOP or 이상트래픽 차단 가능)
- SLD/STP의 경우, 송신 패킷을 재수신하는 경우, LOOP로 감지하나, 하단 HUB에서 패킷 Drop시, 감지불가 → TC 기능으로 차단/해제

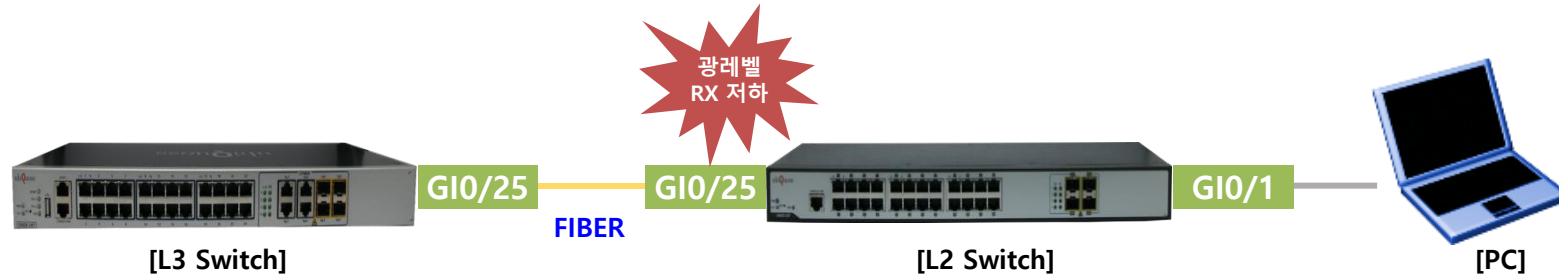
2. SFP 연동 포트 link up 불가시 조치방법#1

▶ 광레벨 RX 저하에 의한 link up 불가

- 대국장비에 연결된 광모듈과 동일 Type(거리)의 모듈인지 확인
- 광케이블 연결된 포트의 광레벨을 측정하여, 정상 범위내 RX값이 측정되는 지 확인

(RX : -17 ~ 0dBm 초과상태로, 대국장비 포함 회선 및 광모듈 점검필요)

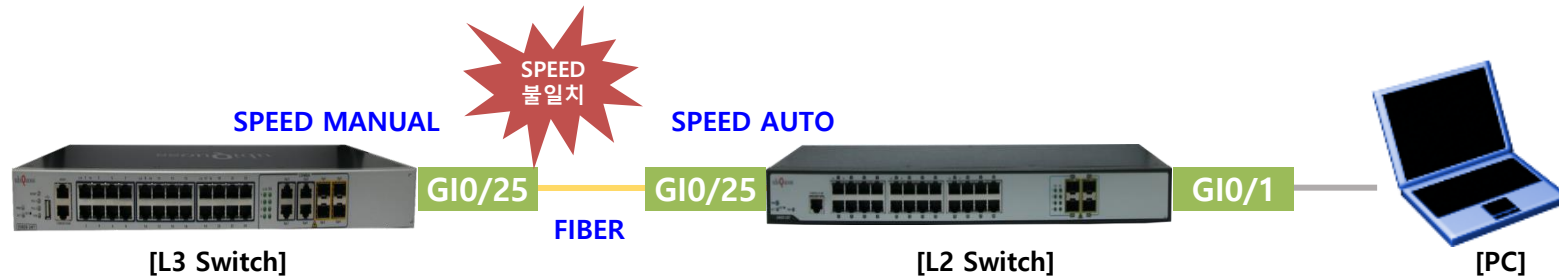
2. SFP 연동 포트 link up 불가시 조치방법#2

▶ SPEED AUTO-NEGO 불일치에 의한 link up 불가

- 대국장비와의 광모듈 Type 일치 및 광레벨 정상이나, link up 불가능한 경우, SPEED AUTO-NEGO 불일치 여부 확인필요
- SPEED AUTO-NEGO 불일치시, SPEED MANUAL 스위치 = link up, SPEED AUTO 스위치 = link down으로 출력

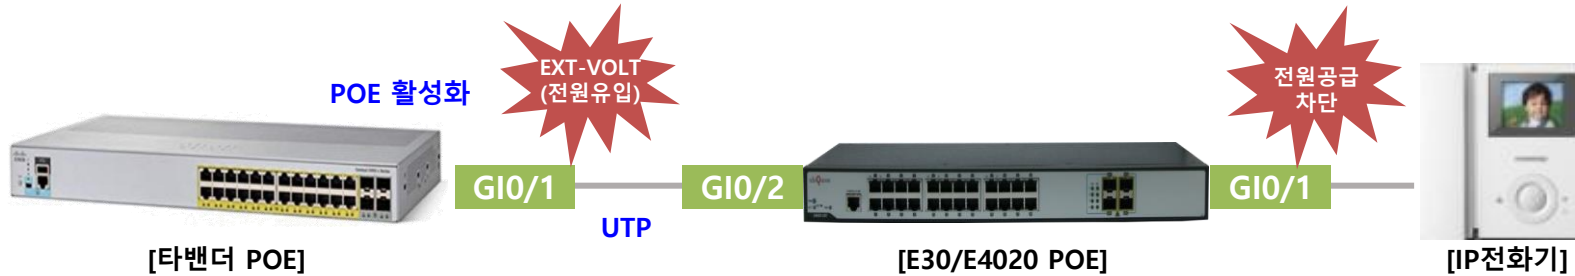
3. POE 하위 단말 전원 공급 불가

▶ EXT-VOLT (외부전원) 유입에 의한 하위 단말 POE 전원 공급 불가

- 타밴더 POE와 당사 POE간 다단 구성시, POE 기능 활성화 및 당사 장비를 PD로 인지하여, EXT-VOLT (외부전원) 유입되는 CASE 발생
- 당사 POE 구OS (r261미만) EXT-VOLT (외부전원) 유입시, 칩 보호차원 ALL 포트 전원 공급을 차단하도록 설계됨
- 최신OS(r264)에서는 EXT-VOLT (외부전원) 유입시, 타포트의 전원 공급을 정상적으로 유지하도록 보완 (최신OS 업그레이드 필요)

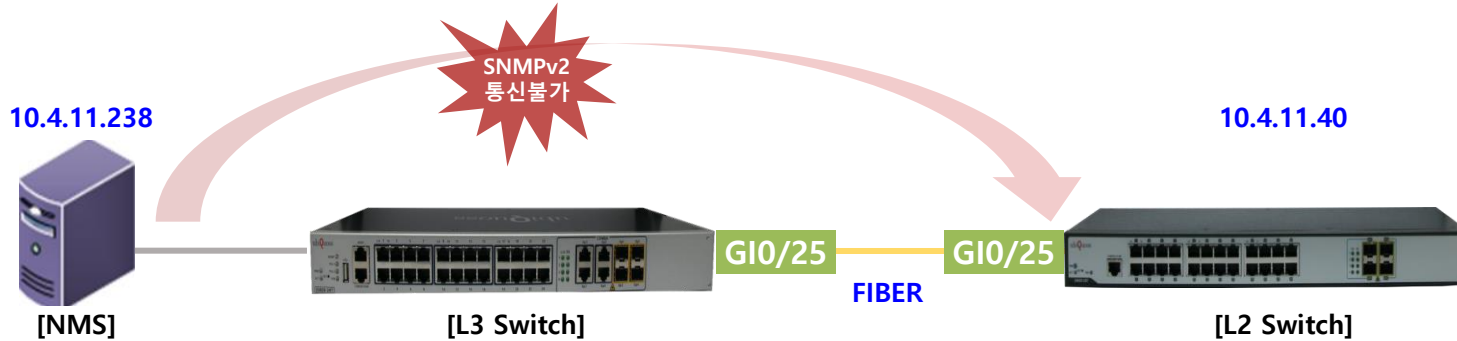
4. SNMPv2 통신 불가

➤ SNMPv2 설정오류 및 상위망 ACL 차단에 의한 통신 불가

- NMS와 스위치간, SNMPv2 Community 설정값 불일치에 의한 통신불가 여부 확인필요
- 상위망 SNMPv2 접근 대역 ACL 차단에 의한 통신불가 여부 확인필요

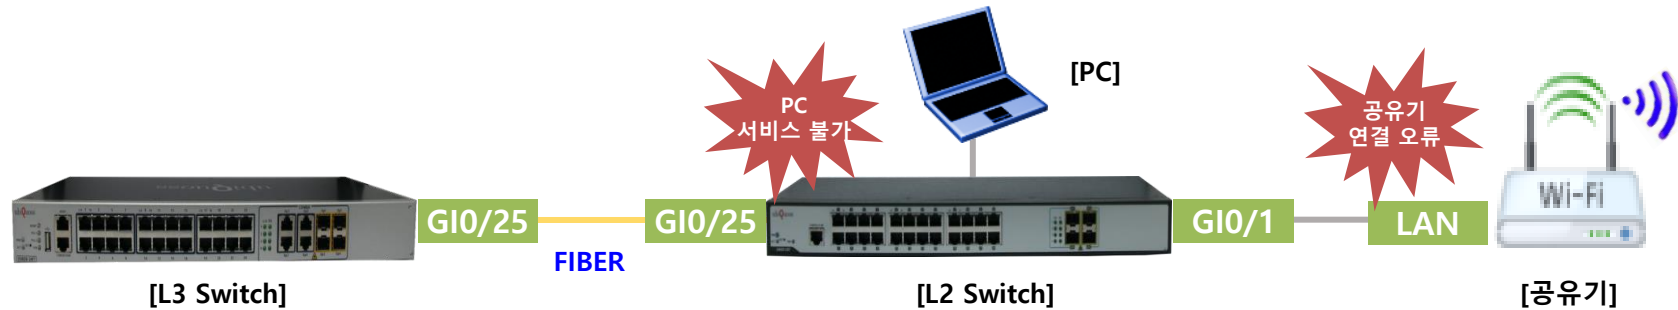
5. 비정상 IP 할당에 따른 서비스 불가

스위치 하단 공유기 연결 오류에 의한 사설IP 할당 및 서비스 불가

- 스위치 하단 공유기 연결시, WAN 포트에 연결하여야 하나, LAN 포트에 잘못 연결하여, 공유기의 사설IP 할당 → 서비스 불가 발생
- 공유기의 포트를 LAN → WAN으로 변경 필요하며, 타포트로의 사설IP 할당을 예방하기 위해서는 DHCP-FILTER 사전 설정필요

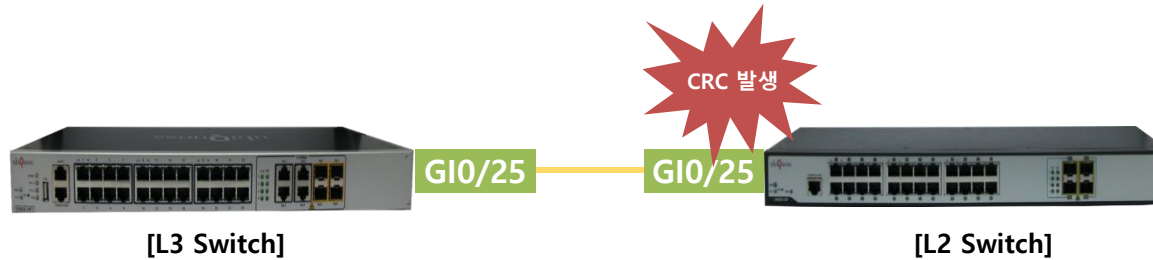
6. CRC 발생시 확인 및 조치방법

➤ CRC (Cyclic Redundancy Check)

- CRC 에러는 이더넷프레임의 "CRC Checksum" 에 문제가 있을 때 발생한다
- 물리적인 포트/회선/모듈등의 점검 필요

- 1) CRC발생 포트 Connector 탈/실장
- 2) 대국장비 모듈 교체, CRC발생 장비 모듈 교체
- 3) CRC발생 포트 연결 케이블 교체

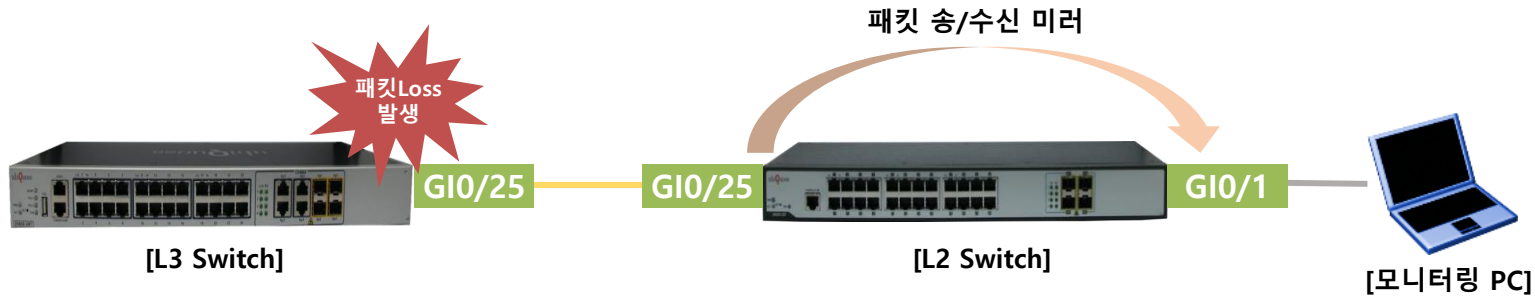
7. 패킷 Loss 발생시 확인 및 조치방법

▶ 패킷 Loss 발생

- 장비 운용중 패킷 Loss 발생시 Mirror 통한 점검 가능
- 포트 기준 TX/RX 패킷을 모니터링 PC로 미러하여 패킷 Loss 여부 등 특이사항 확인

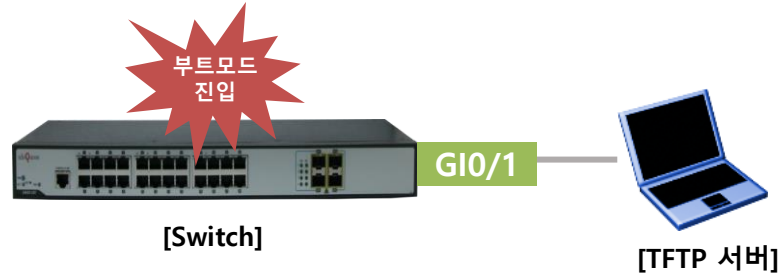
8. 부트모드 진입시 확인 및 조치방법

▶ 부트모드 진입

- OS 손상 등으로 정상 부팅상태가 아닌 부트모드 진입상태
- TFTP를 이용한 임시 부팅으로 복구 후 손상된 OS 삭제 후 재업로드 진행

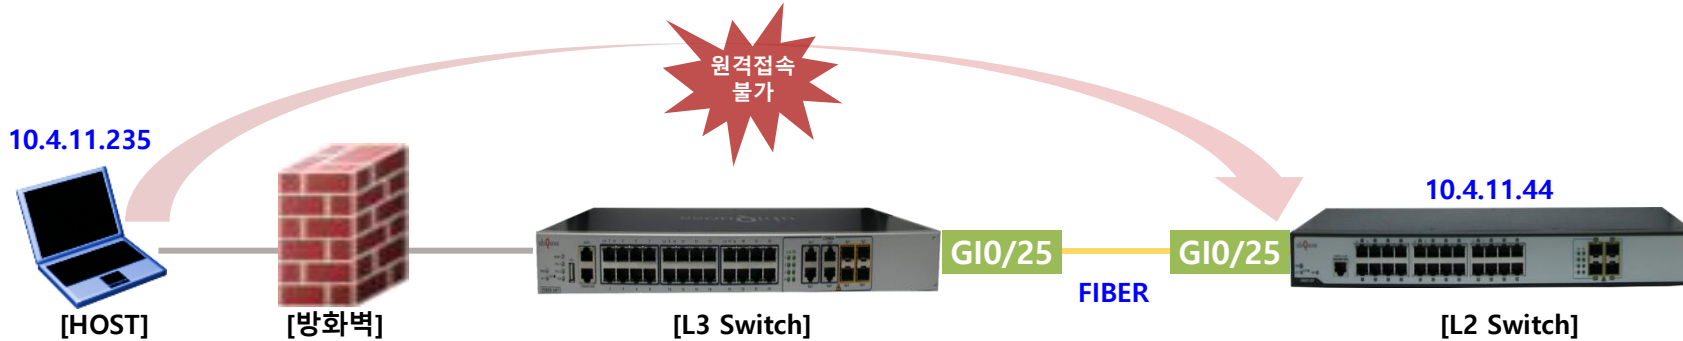
9. 원격 접속 불가

▶ ACL 및 방화벽 등 원격접속 차단에 의한 접속 불가

- 스위치 원격접속 ACL 설정에 의한 통신불가 여부 확인필요
- 방화벽 원격접속 정책 차단 or 접근 대역 ACL 차단에 의한 통신불가 여부 확인필요
